中山市第一中学南校区扩建工程
(第二期) 项目
水土保持设施验收报告

建设单位：中山市代建项目管理办公室

编制单位：广东创源工程管理有限公司

2022 年 5 月

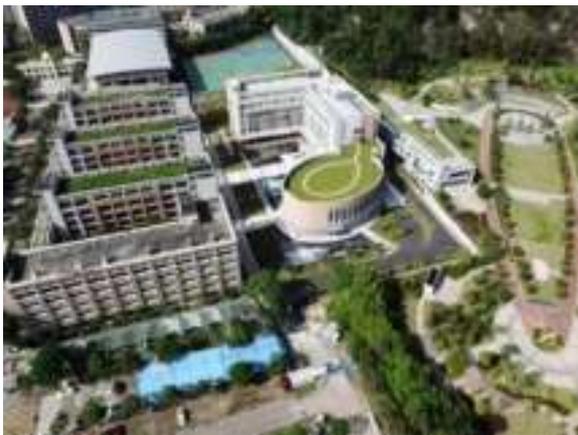
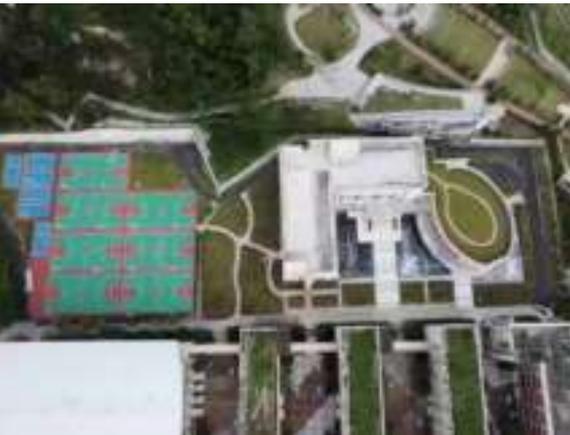
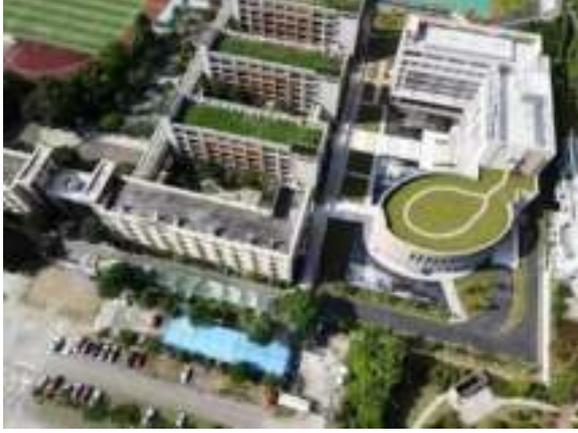
<p>项目航拍现状</p>	<p>项目航拍现状</p>

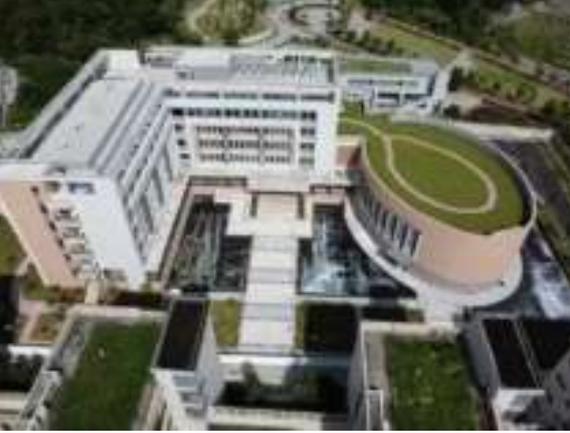
<p>项目航拍现状</p>	<p>主体建筑现状</p>

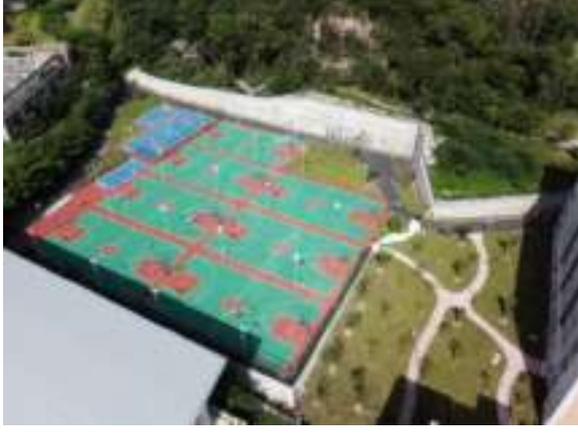
<p>运动场现状</p>	<p>绿化现状</p>

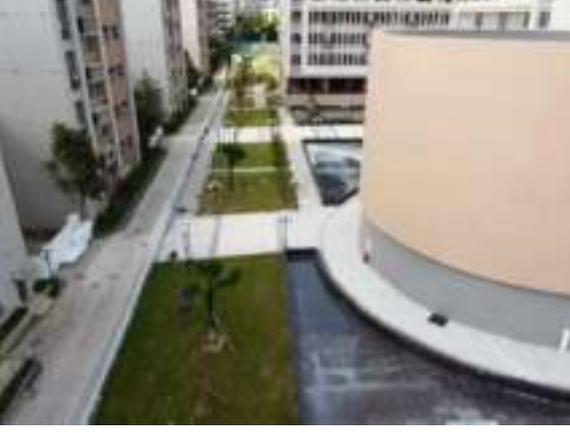
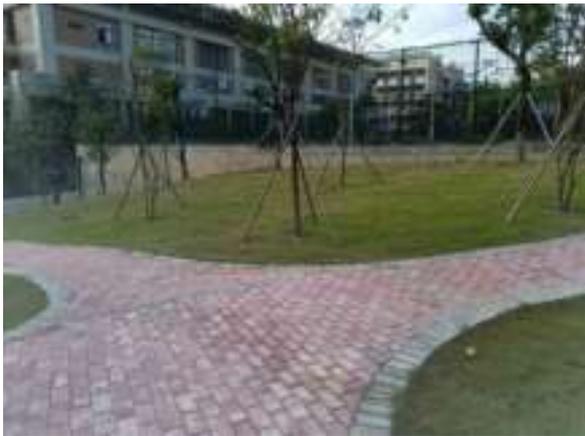
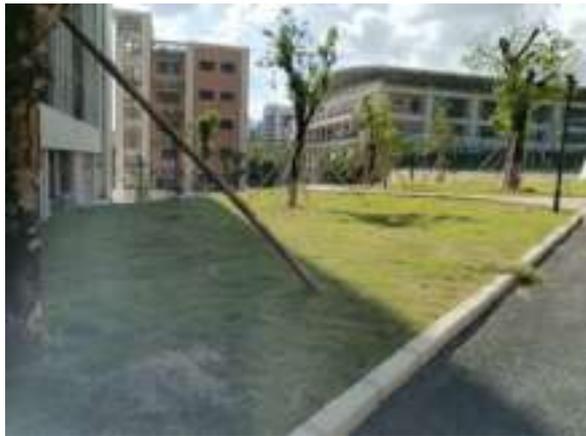
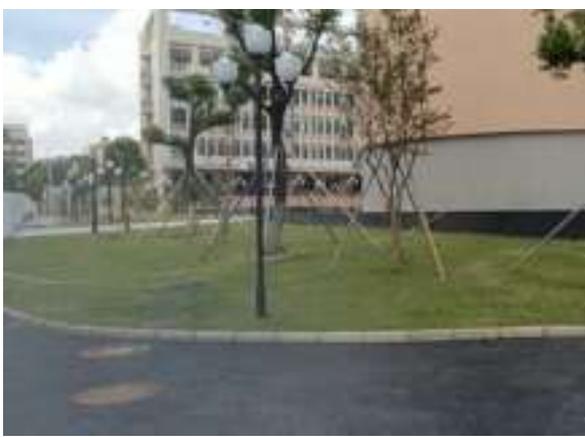
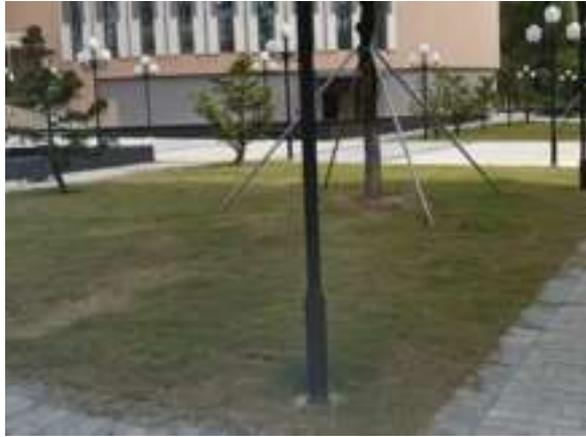
绿化现状	绿化现状

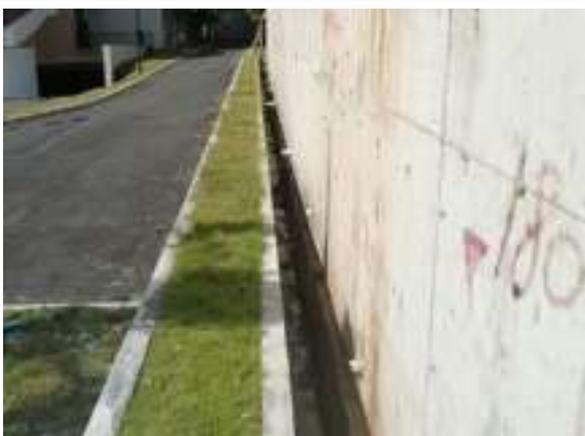
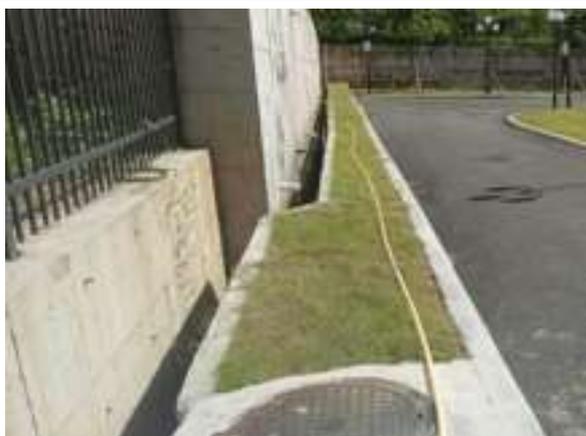
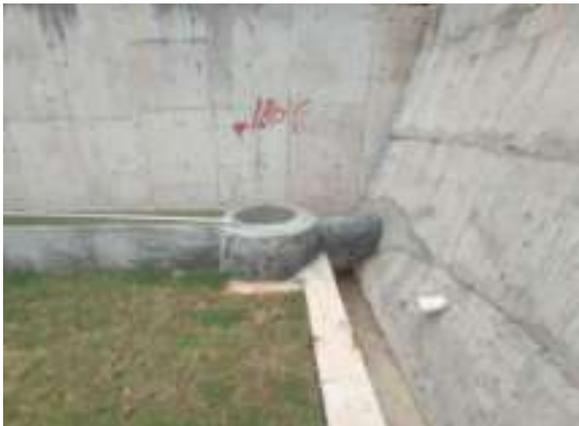
绿化、边坡排水沟现状	绿化、边坡排水沟现状

<p>绿化、边坡排水沟现状</p>	<p>绿化、边坡现状</p>

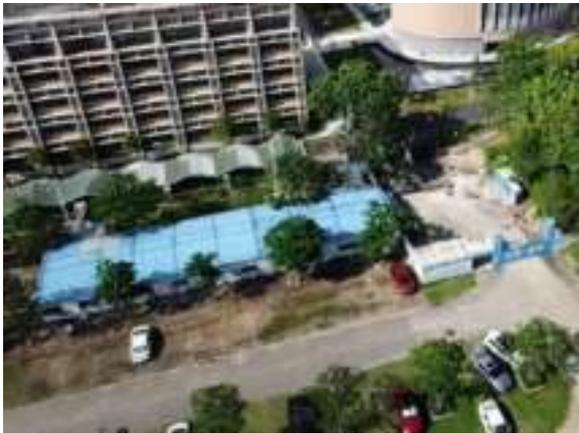
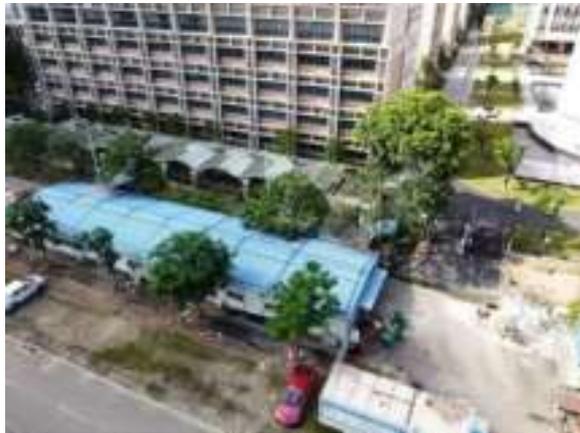
2022年1月，本项目完工，由于暂处收尾阶段，施工单位仍需驻场工作，为顺利完成竣工验收，施工营地板房暂不考虑拆除，计划于2022年8月完成竣工验收后，安排施工单位撤场并拆除施工营地板房，恢复原状硬化。

<p>施工营地现状</p>	<p>施工营地现状</p>
