蓝新年产服饰 30 万件生产项目 水土保持方案报告表

方案编制单位： 广东创源工程管理有限公司

水土保持方案报告表

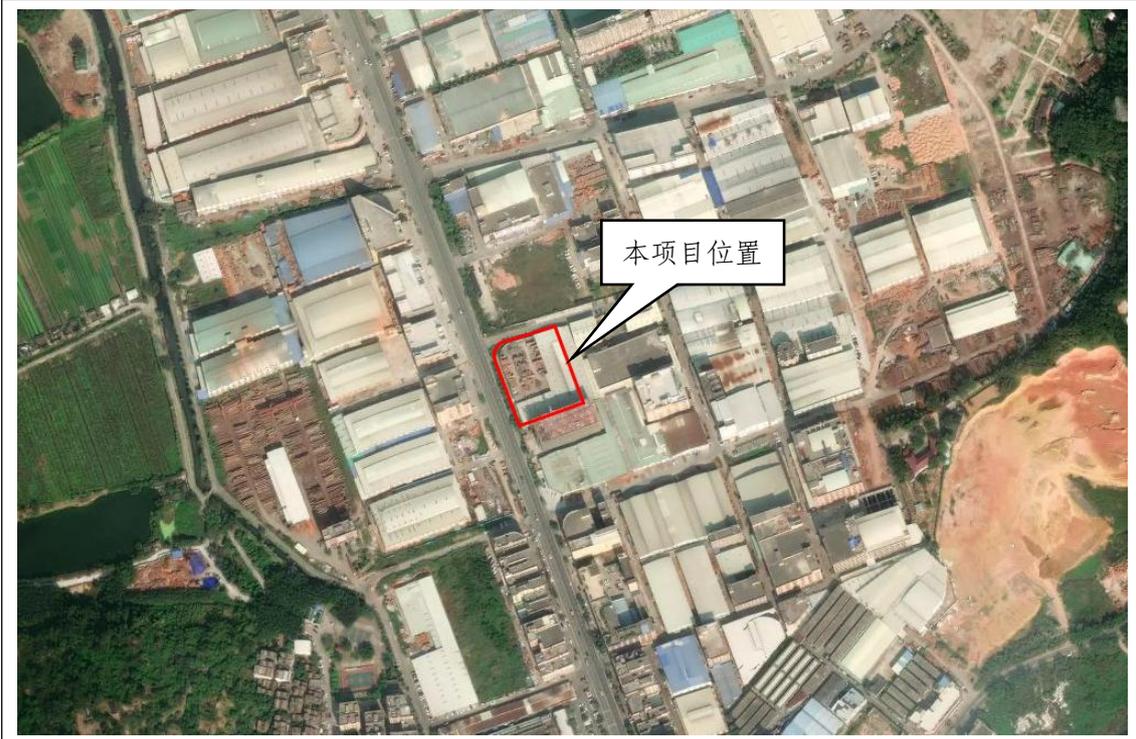
项目现场照片（拍摄时间：2022年1月4日）

本项目场地占地类型为工矿仓储用地，已于2021年12月开工，截止2022年1月，项目现场部分施工机械已进场，准备进行场地平整，施工单位在施工出入口处设置了一座洗车池，现状主要扰动行为为机械占压，水土流失轻微。

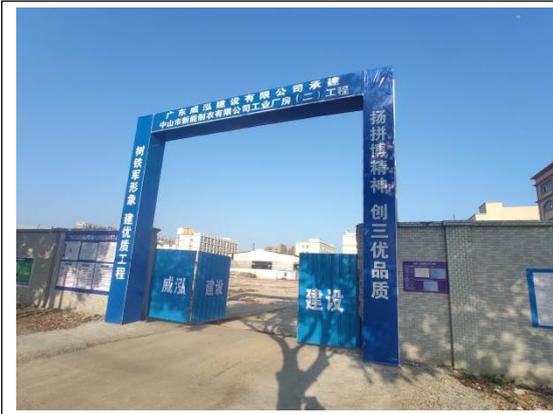
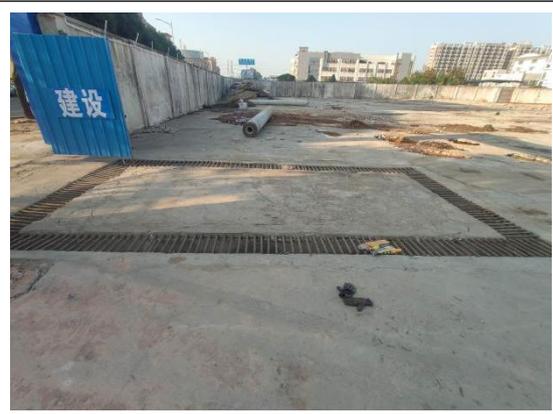
施工出入口现状

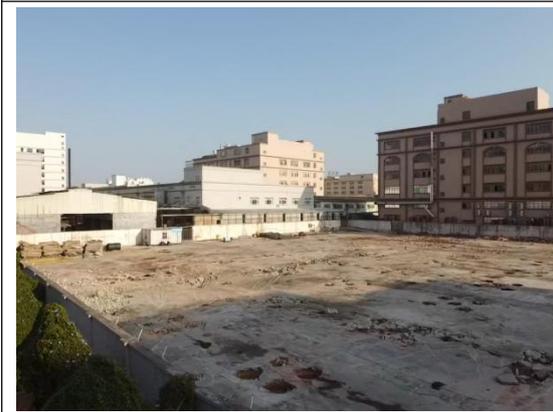
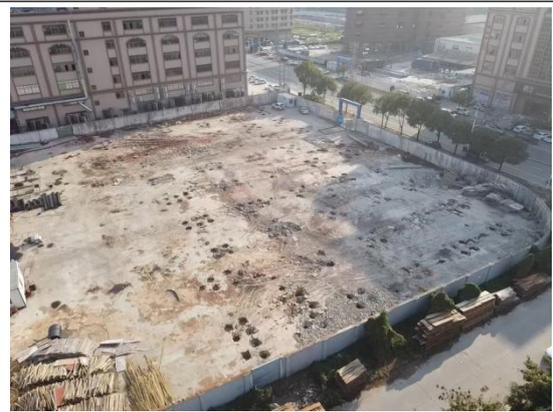
场地建设现状

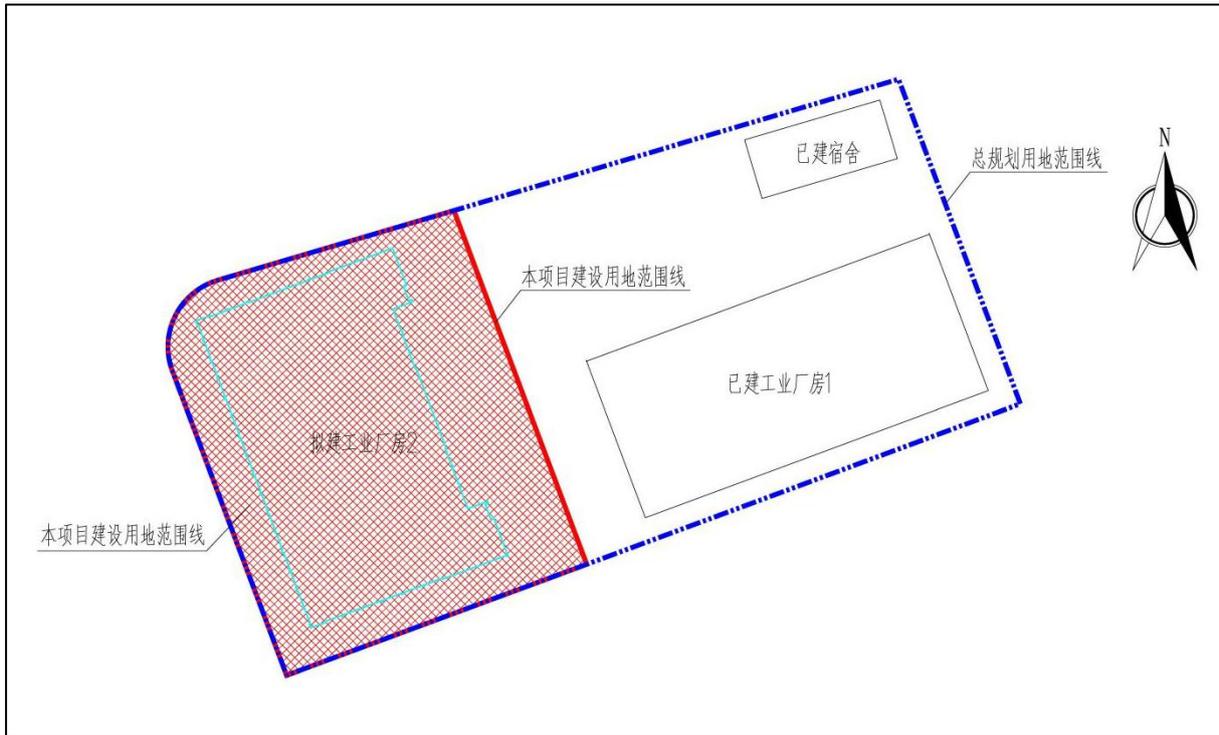
图 1-1 项目建设用地范围示意图

蓝新厂区主要由宿舍楼、工业厂房 1 和工业厂房 2 组成，其中，宿舍楼和工业厂房 1 为已建建筑物，本次主要建设内容为新建 1 栋 8 层工业厂房 2，本次建设用地面积 5636.22m²，本方案编制范围仅针对本期的建设内容和用地范围，根据建设单位取得的《广东省企业投资项目备案证》，本项目名称为“蓝新年产服饰 30 万件生产项目”。

本项目为扩建工程，建设用地面积 5639.22m²，建筑面积 23929.33m²，建筑基底面积 2745.47m²，建筑密度 48.69%，容积率 4.24，本项目主要经济技术指标详见表 1-2。

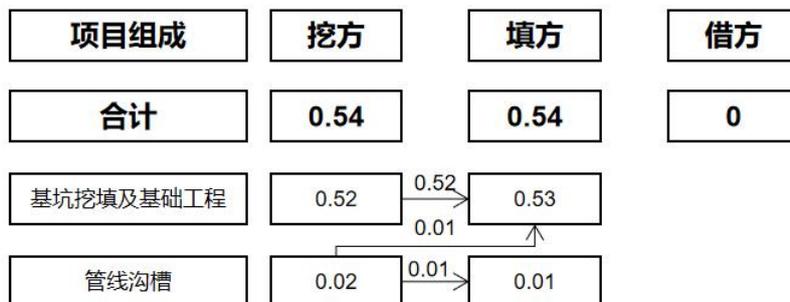
图 1-2 土石方流向框图

本工程场地原地貌高程为 2.89m-2.96m，设计室内首层绝对标高 ±0.00 为 3.30m，道路设计标高为 3.00m，根据建设单位提供的土方施工设计图及工程量，本工程场地平整及基础工程共产生挖方 0.52 万 m³，填方 0.53 万 m³，其中回填土方 0.01 万 m³ 来源于管线沟槽开挖土方。

管线沟槽包括各类管线基础等，根据建设规模和基槽支护方式，开挖土方量为 0.02 万 m³，回填土方量为 0.01 万 m³，剩余 0.01 万 m³ 调出用作基础工程回填。

经土石方平衡，本项目土石方挖填总量为 1.08 万 m³，挖方量 0.54 万 m³，填方量 0.54 万 m³，无借方，无弃方。本工程土石方平衡分析见表 1-4。

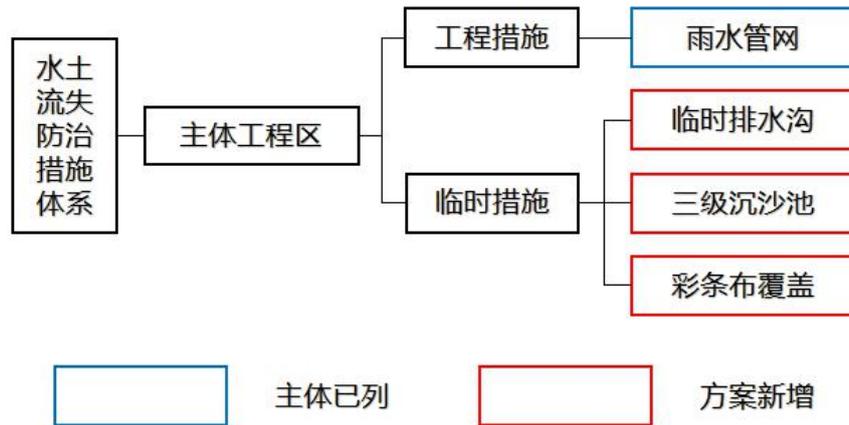
图 4-1 防治措施体系框图

本工程水土保持措施由工程措施和临时措施等组成，措施总体布局详见防治措施体系框图 4-1。

主体未考虑施工期间排水，本方案新增在主体工程区场地四周设置土质排水沟，总长度 240m，截面尺寸宽×高=0.3m×0.3m，场地雨水经土质排水沟汇集经沉沙池处理后排入西侧涌横路现有的市政雨水管网。

项目施工期排水泥沙含量较高，为避免项目建设区排水对周边排水系统造成影响，根据现场调查，本方案新增在主体工程区排水出口处设置 1 座沉沙池，沉沙池断面采用长×宽×高=3m×1.5m×1m，为防止冲刷，沉沙池采用砖砌防护。

为防止覆土期间土方在大雨及大风作用下产生流失，同时避免雨天雨水对场地裸露区域冲刷，本方案新增临时覆盖，临时覆盖采用彩条布，经统计共需彩条布约 1000m²。
