## 涌头圆山工业厂房年产服装 30 万件生产线 扩建项目(一期)

# 水土保持方案变更报告表

项目名称:	涌头圆山工业厂房年产服装 30 万件生产线
建设单位:	中山市沙溪镇涌头村股份合作经济联合社
法人代表:	<u>陈民泰</u>
通信地址:	中山市沙溪镇涌头村北大街四巷 29 号
联系人:	
联系电话:	13531873302
报审时间:	2025 年 1 月

方案编制单位: 广东创源工程管理有限公司

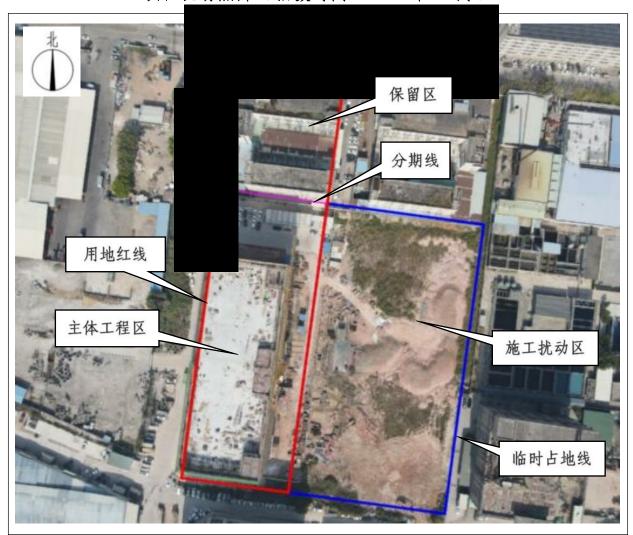
项目航拍图

主体工程区、施工扰动区航拍现状

保留区航拍现状

施工扰动区航拍现状

主体工程区航拍现状

施工扰动区现状

施工营地现状

施工出入口现状

本项目已于 2024 年 7 月开工,截至 2024 年 12 月,本项目主体建筑已封顶,正在进行主体建筑装修施工,准备进行道路和管线施工,施工出入口设置在西侧,施工营地设置在主体工程区内北侧,临时堆土、施工材料等临时堆放在项目东侧,施工范围四周已设置施工围蔽。已实施水土保持措施有坡顶排水沟 97m(已拆除)、三级沉淀池 1 座,设置在施工出入口处,采用不锈钢材质的成品三级沉淀池,规格为长 3000mm×宽 1500mm×高 1500mm,外接西侧规划路雨水管网,施工期排水经沉淀处理后排入西侧规划路雨水管网。施工已扰动地表面积 1.87hm²(项目占地面积 2.23hm²,主体工程区、施工扰动区已全部扰动,保留区 0.36hm²本次不扰动),其中已有建筑覆盖面积 0.35hm²,施工营地已硬化面积 0.14hm²,现状地表裸露面积 1.38hm²,存在水土流失风险。已产生挖方 0.18 万 m³,填方 0.06 万 m³,剩余 0.12 万 m³临时堆放在施工扰动区临时堆土区域,暂未产生借方、弃方。

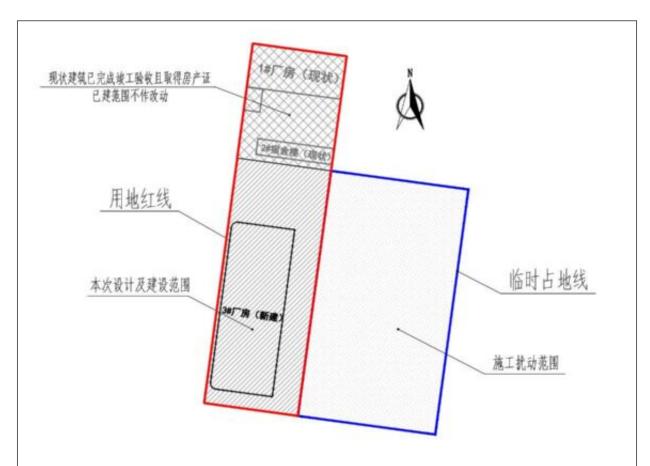
图 1-1 项目平面示意图

本项目在用地范围南侧新建 1 幢 3#厂房,内含配电室、设备用房、地下设备用房和消防水池,基底面积 3450.74m²。用地范围北侧为已建厂区,包括已建的 1#厂房、2#宿舍楼、厂区道路和停车场等,本期建设不对其进行扰动。厂区道路沿建筑及场地周边呈环形布置,道路宽 4.0m,景观绿化沿道路及建筑物周边进行布置,厂区主出入口位于西侧,与西侧规划路衔接;厂区次出入口位于东南侧,与南侧规划路衔接。施工期在用地范围东侧空地新增临时占地 11149.39m²,用于施工期临时堆放土方和施工材料等。

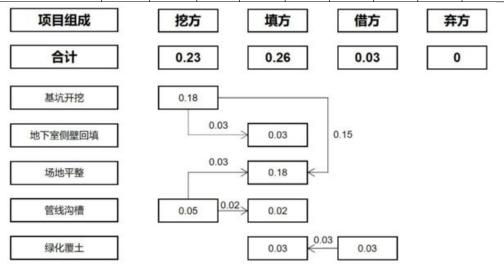
图 1-2 土石方流向框图

经土石方平衡,本项目土石方挖填总量为 0.49 万 m³,其中挖方 0.23 万 m³,填方量 0.26 万 m³,借方量 0.03 万 m³,无弃方。本工程土石方平衡分析见表 1-8。

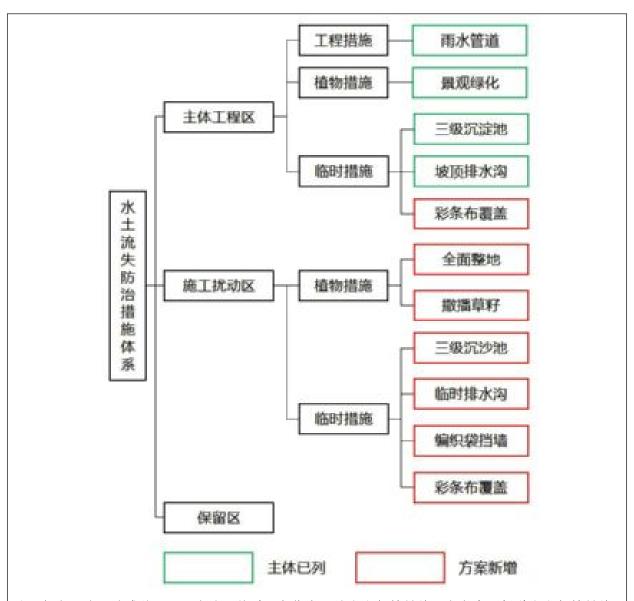
图 4-1 防治措施体系框图

本工程水土保持措施由工程措施、植物措施和临时措施等组成,措施总体布局详见 防治措施体系框图 4-1。

注:保留区为已建成的厂区,本次不扰动,主体未设计水土保持措施,本方案不新增水土保持措施。
